## Bättre motorcykel- och räckesdesign kan rädda liv

### **Krocktester av motorcyklar mot räcke**

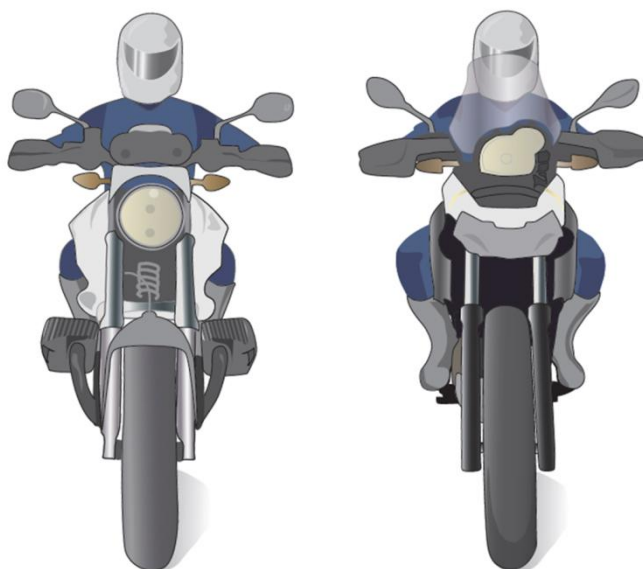
Figur 1: ett exempel på två olika mc-utformningar, till vänster visas hur en boxermotor ser ut framifrån och till höger en annan design.

I en ny studie har Folksam vidare undersökt möjligheten att skydda motorcyklisternas ben genom att analysera olyckor med ABS-motorcyklar av olika utformningar. Motorcyklar där motorn sticker ut framför förarens ben (s.k. boxermotor, se illustration nedan) jämfördes med liknande ABS-mc av samma kategorier. Cirka 180 sjukvårdsrapporter från 2003-2014 djupanalyserades och risken för bestående men jämfördes för olika kroppsdelar samt för hela kroppen.

Resultatet visar att på ABS-motorcyklar med boxermotorer halveras risken för benskadorna som leder till bestående besvär, allt annat lika (Rizzi et al, 2015). Resultatet var statistiskt signifikant och visade även att skadorna på överkroppen inte ökade med boxer-motorn.

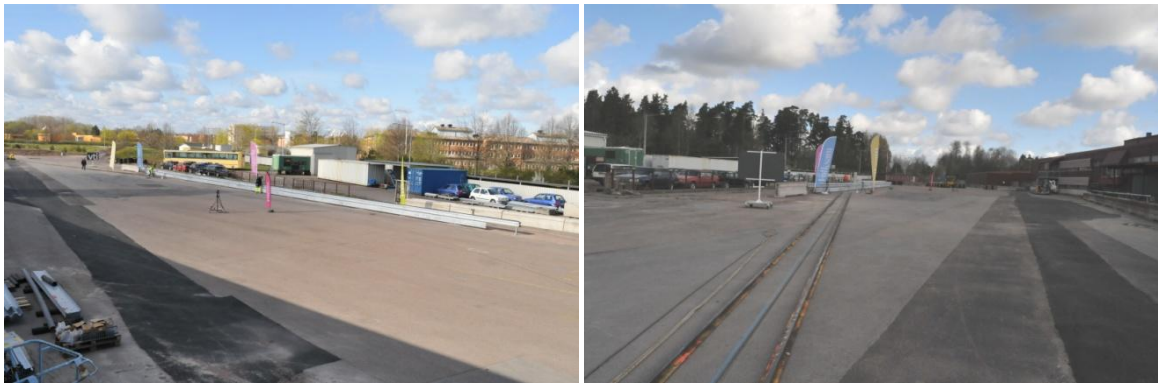
Figur 2: överblick över krockbanan.

Fyra krocktester genomfördes på VTIs krockbana i Linköping under april 2015. Själva testet innebar att en upprätt motorcykel kördes in i ett räcke med 10° kollisionsvinkel i 60 km/h. På motorcykeln satt en standard Hybrid III krockdocka med MC-skyddsutrustning (hjälm, stövlar etc). Valet av kollisionshastigheten och kollisionsvinkeln baserades på uppgifter från verkliga olyckor - medelhastigheten i svenska dödsolyckor är ca 85 km/h (Savino et al, 2014) och kollisionsvinkeln är mindre än 20° i ca 70% av räckesolyckor med mc (Rizzi et al, 2012).

Motorcykeln och dockan placerades på en rigg som rörde sig på en räls, för att sedan fortsätta fritt 1-2 meter före räcket. Krocktesterna filmades med vanliga kameror och med höghastighetskameror, samt två GoPro kameror. Då testproceduren enligt ISO 13232 (ISO 2005) är alldeles för komplex och kostsam genomfördes inga accelerations eller kraftmätningar i dockan. Kontaktytor mellan dockan och räcket analyserades med hjälp av vit märkning, och skadeförloppet studerades med hjälp av filmerna och skadorna på MC-skyddsutrustningen. Följande kombinationer av mc och räcke testades.

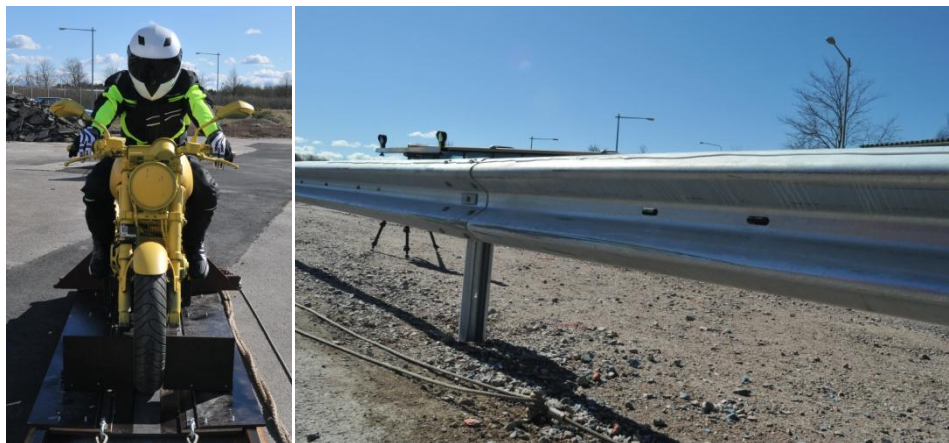
**Test 1:** Vanlig MC (Ducati Monster 900) in i ett konventionellt W-räcke (EU-2).

Figur 3: mc och räcke i test 1.

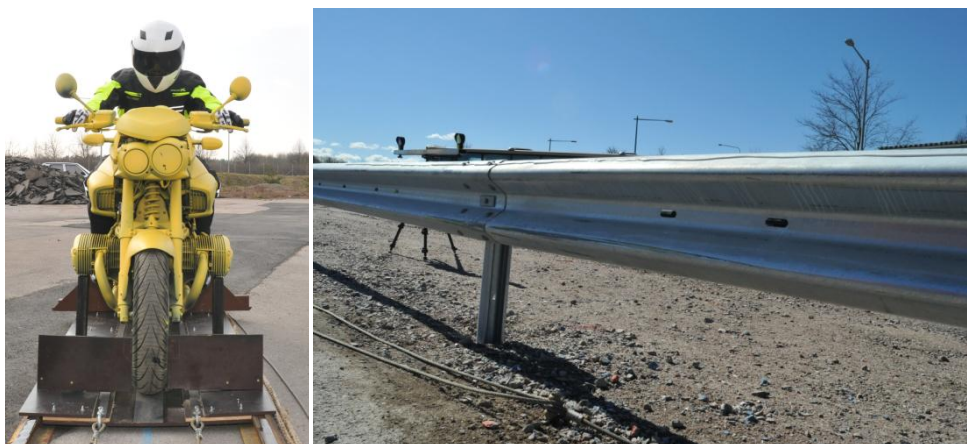
**Test 2:** MC med boxer-motor (BMW R1150R) in i ett konventionellt W-räcke (EU-2).

Figur 4: mc och räcke i test 2.

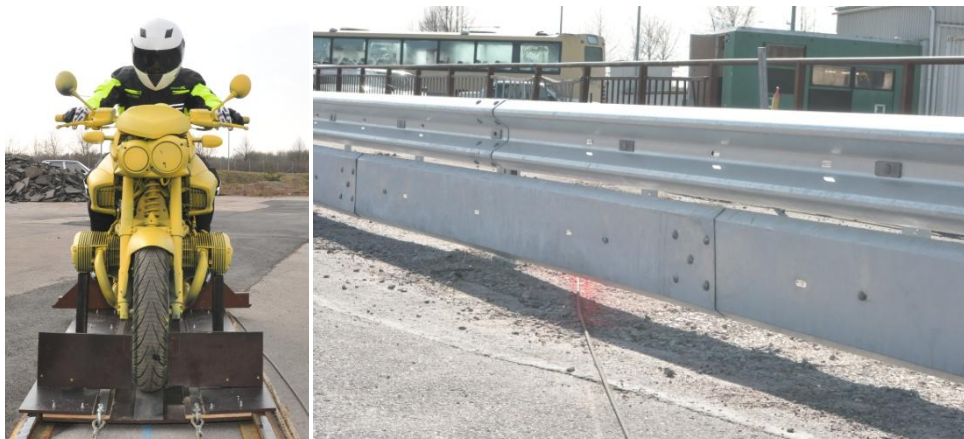
**Test 3:** MC med boxer-motor (BMW R1150R) in i ett W-räcke med MPS av samma typ som testas av Trafikverket.

Figur 5: mc och räcke i test 3.

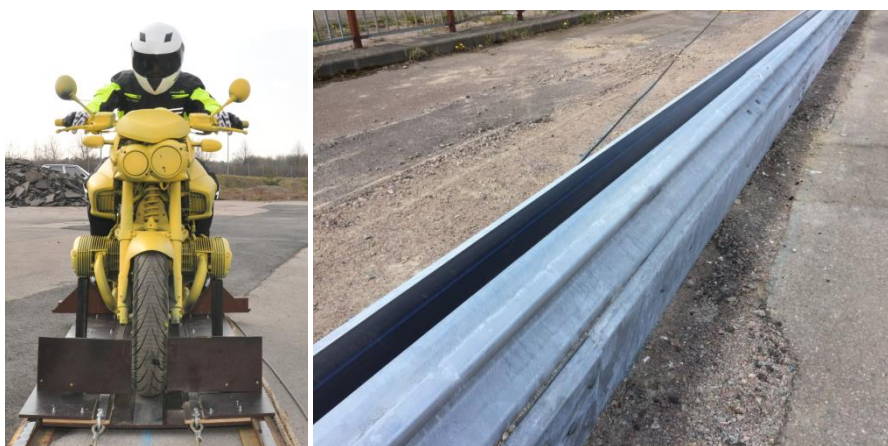
**Test 4:** MC med boxer-motor (BMW R1150R) in i ett W-räcke med MPS av samma typ som testas av Trafikverket, samt en prototyp av "överglidningsskydd". Detta skydd konstruerades på plats genom att montera samma W-balk på baksidan av stolparna och ett plaströr klämt mellan balkarna (se nedan).

Figur 6: mc och räcke i test 4.

Dock krävs det vidareutveckling av designen av motorcyklar och räcken för att kunna säkerställa den verkliga effekten. Det är också viktigt att påpeka att "överglidningsskyddet" i test 4 var en prototyp som byggdes på plats för att visa själva principen av att kunna skydda motorcyklisten från stolparna. Dessa typer av räcke är fortfarande mycket ovanliga, men i dagsläget finns det en produkt med samma funktionalitet som, rent tekniskt, går att eftermontera på befintliga W-räcken.

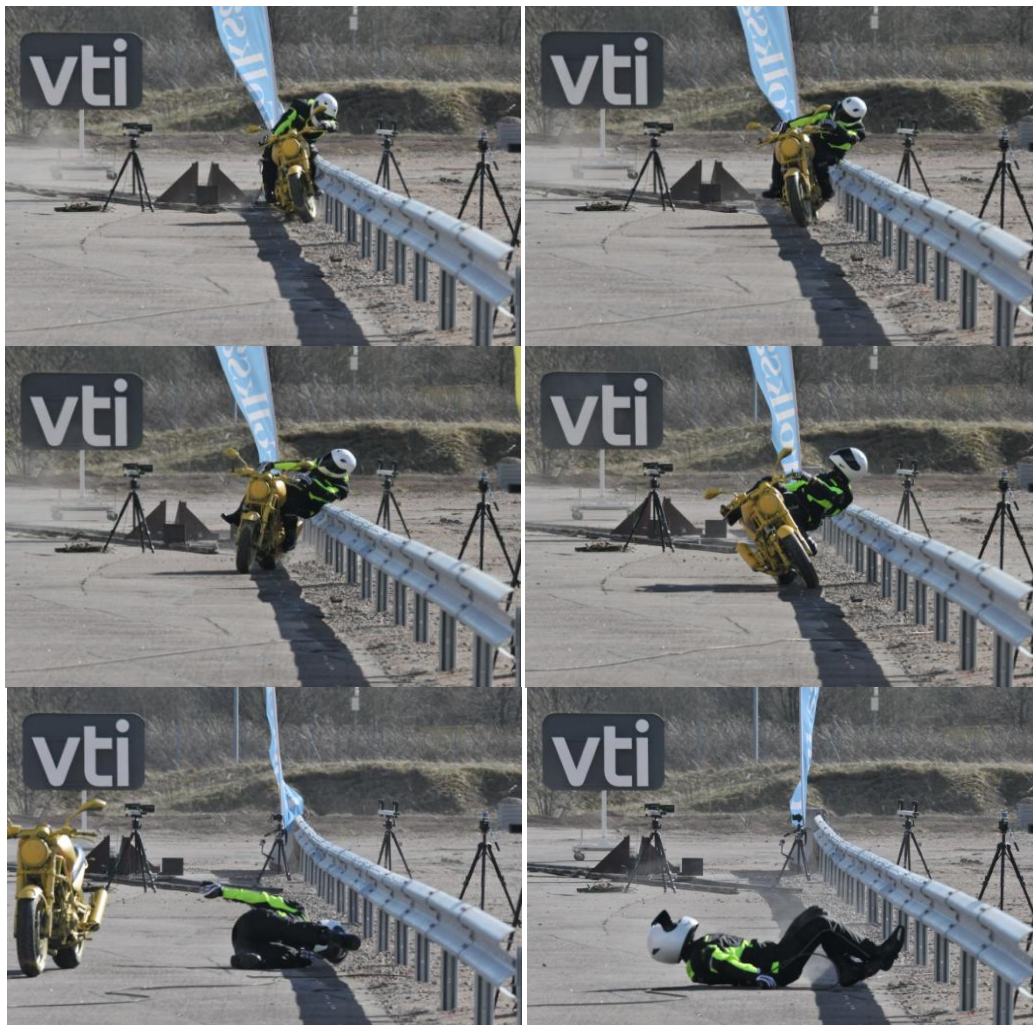
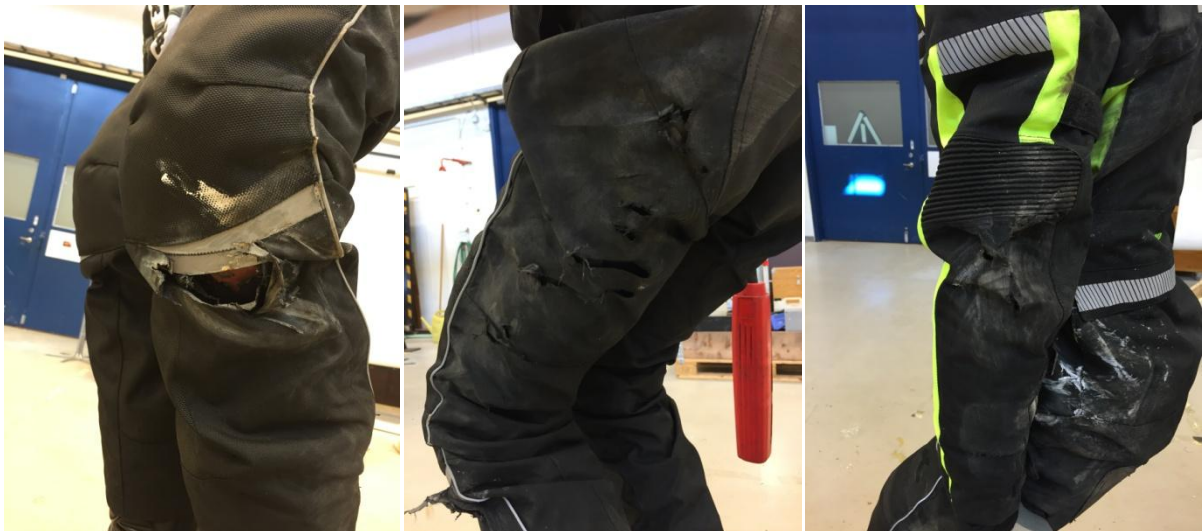
Förlopp: den första träffen med W-balken skedde med dockans vänstra ben. Intryckningen i sidled blev kraftig och framhjulet kom nära stolparna. Dock kom inte framhjulet i kontakt med stolparna. MC:n gled mot balken i ca 5 m och delar av byxorna smälte på dockans V-ben. Dockan kastades på ovansidan utan att fastna, för att sedan ramla av räcket och slå in i marken.

Synliga skador: V-underarm, V-underben och knä, endast små repor på hjälmen.  
Slutläge från rälsen: MC fortsatte rulla utan docka

docka 30 m, vid räcket, vägsida

Figur 7: förlopp och skador i test 1.

Analysen av test 1, dvs en vanlig mc mot ett traditionellt W-räcke, visade att den största skadan var mot vänsterbenet och att framhjulet kom farligt nära stolparna vid första kollisionen. Om detta händer, är det troligt att motorcykeln skulle ta tvärtstopp och att förloppet skulle likna en frontalkollision, vilket skulle ge ännu högre skaderisker för motorcyklisten.

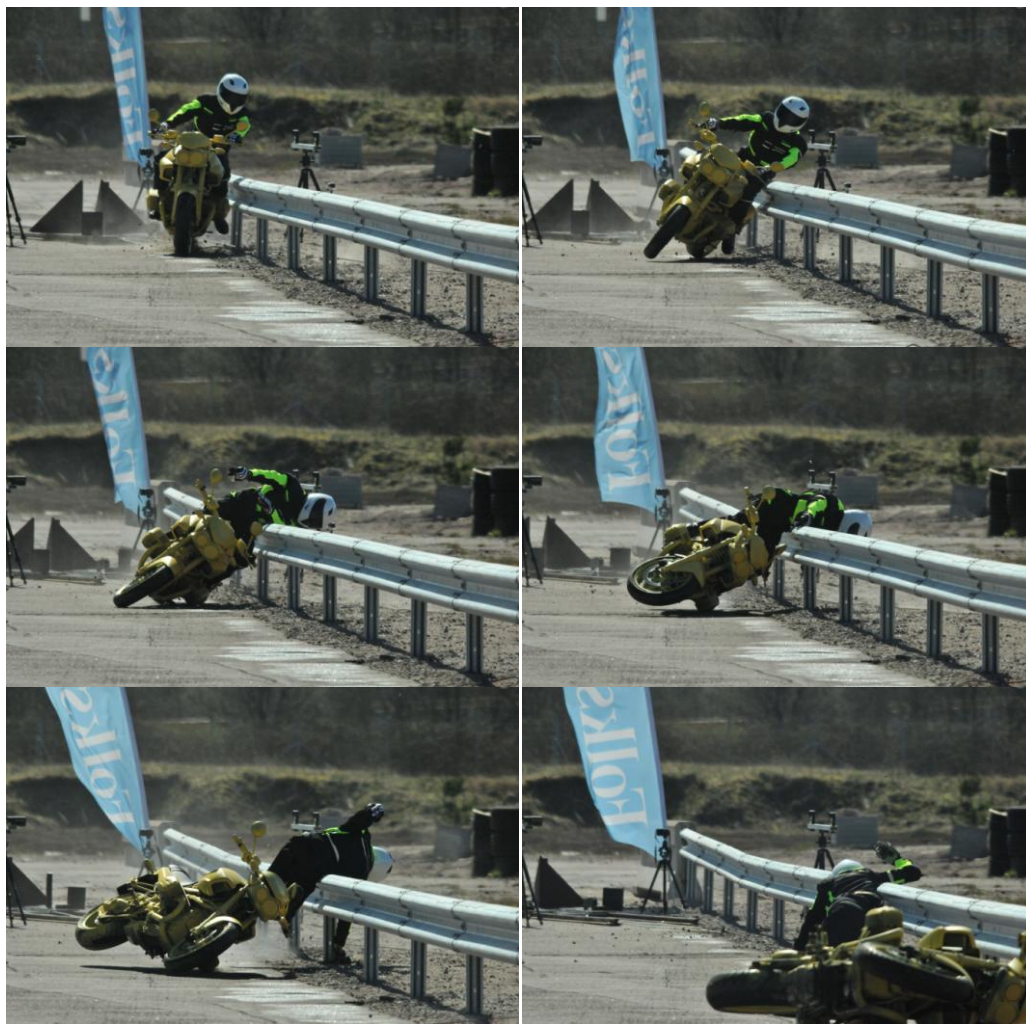
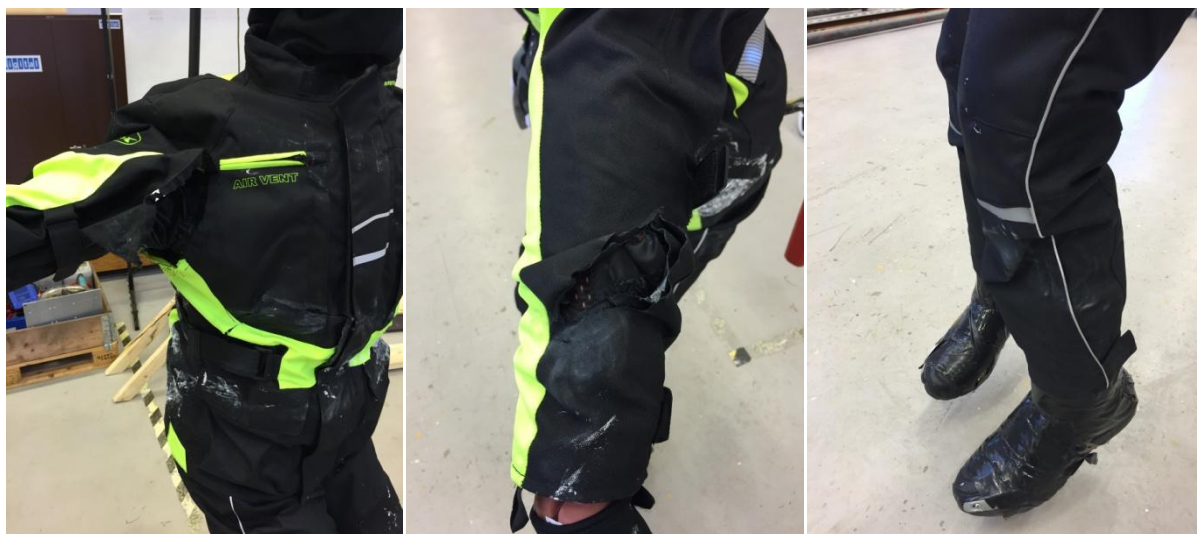
den första träffen med W-balken skedde med boxer-motorn. Detta gjorde att framhjulet höll sig långt från stolparna, men pga av balkens styvhet körde MC:n omkull direkt efter kollisionen. Dockan kastades upp

på räcknet och gled på ovansidan i några meter, för att sedan fastna i en stolpe på baksidan av räcknet med H-armen.

V-underarm och H-arm, bröst. V-ben och hjälm oskadade.

MC 30,5 m, vid räcknet  
docka 18,5 m, på räcknet

Figur 8: förlopp och skador i test 2.

Test 2 visade att dessa problem kan åtgärdas genom designen av motorcykeln, då cylindern höll avståndet mellan framhjulet och stolparna, och skyddade benet vid kollisionen. Det är naturligtvis viktigt att påpeka att även MPS skulle adressera problemet med framhjulet, men benskadorna skulle förmodligen kvarstå eftersom de kom från kontakten med själva balken (inte stolparna). Trots att kollisionsvinkeln var liten ( $10^\circ$ ), blev kollisionen mellan cylindern och balken kraftigt och mc:n körde omkull, vilket kastade dockan på ovansidan av räcket. Detta gjorde att förloppet ändå blev farligt då dockans högra arm fastnade i en stolpe.

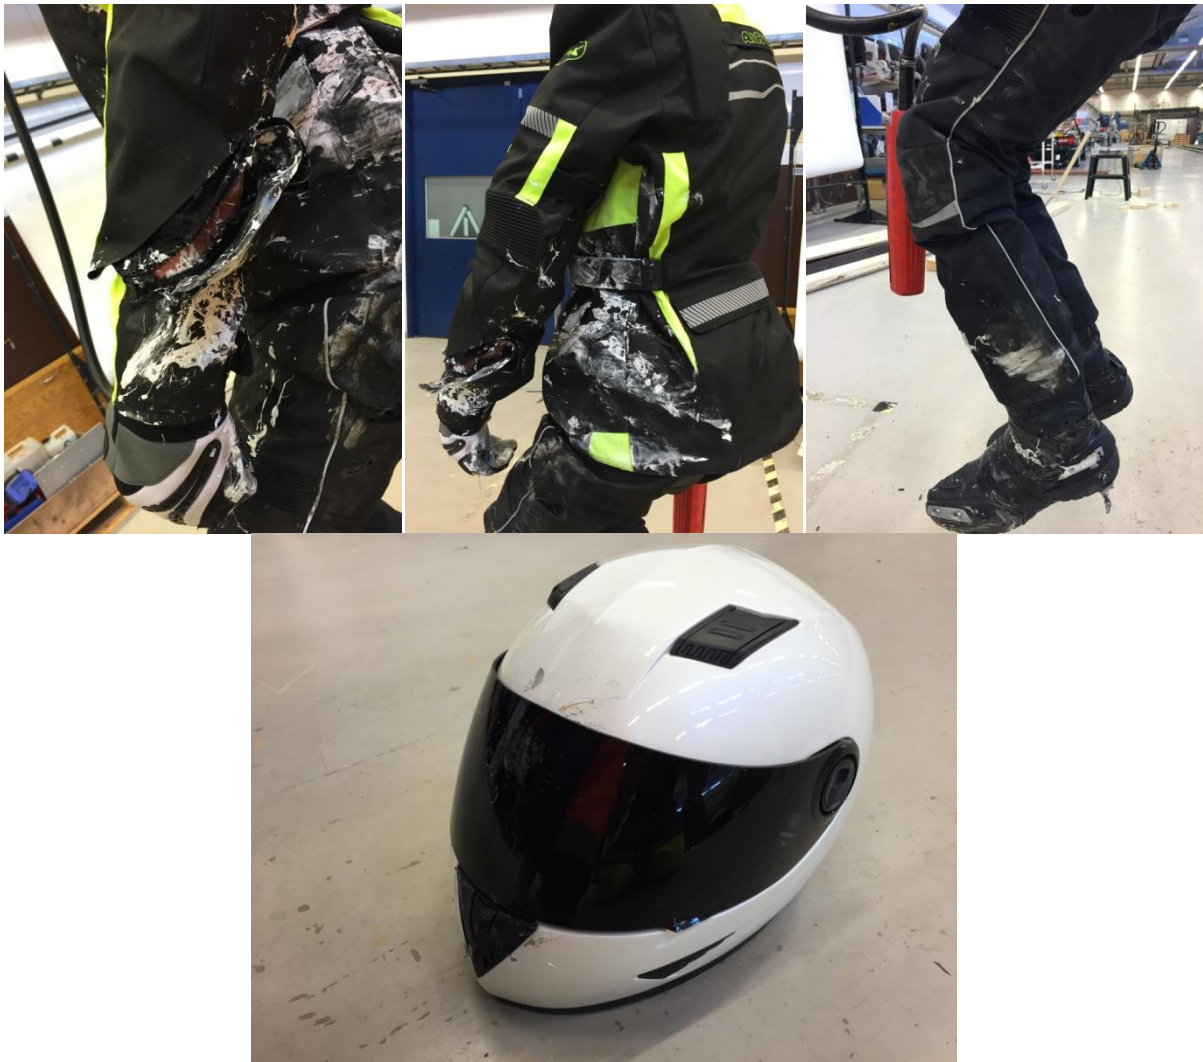
den första träffen skedde mellan boxer-motorn och MPS, som är mjukare än själva balken. MPS absorberade en del energi vilket gjorde att MC:n gled mot räcket en längre sträcka. Dockan gled på ovansidan och kom nära stolparna med huvudet och V-armen. Dock fastnade den inte och fortsatte på motorcykeln till slutpunkten.

V-underarm och hjälm. V-ben oskadat.

MC och docka 36 m, 1,2 m från räcket, vägsida

Figur 9: förlopp och skador i test 3.

Test 3 visade att problemet med omkullkörningen vid första kollisionen kan åtgärdas med en kombination av MPS och mc-design. Samverkan mellan cylindern och MPS gjorde att hela ekipaget kunde fortsätta längst med räcket efter den första kollisionen. Dock kvarstod problemet med ovansidan av räcket, eftersom dockan gled på den och kom farligt nära toppen av stolparnas, även om den inte fastnade.

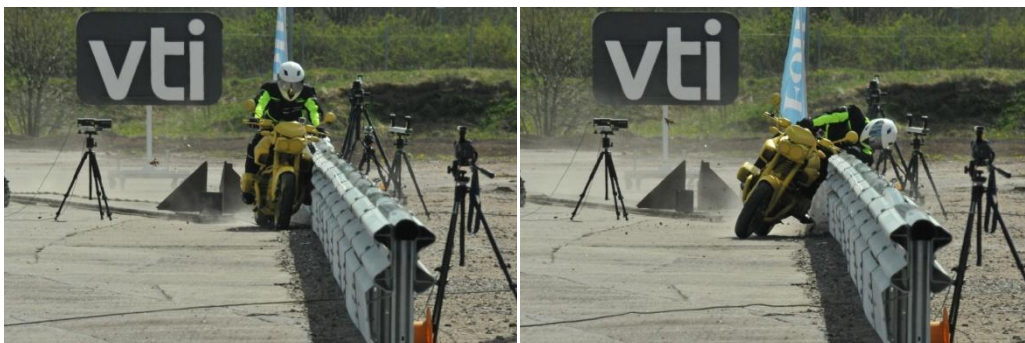
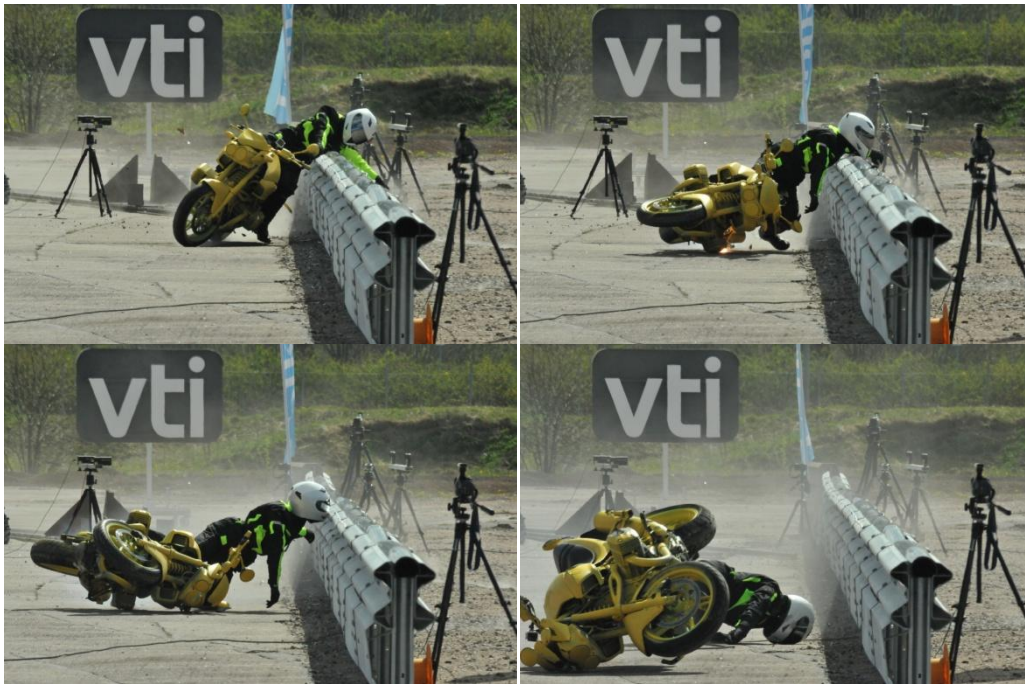
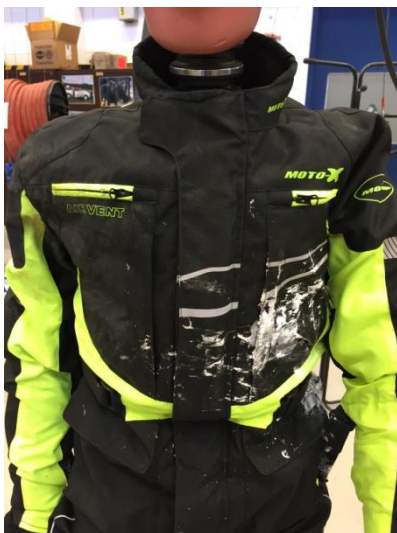
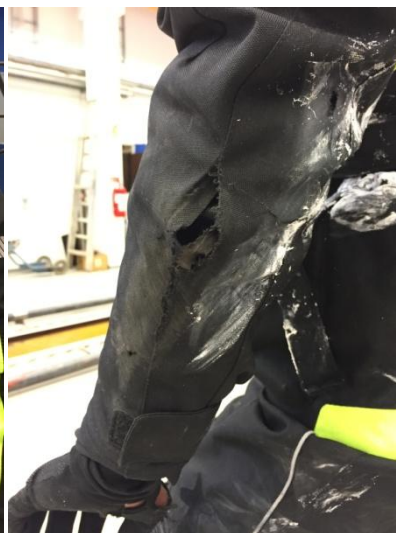
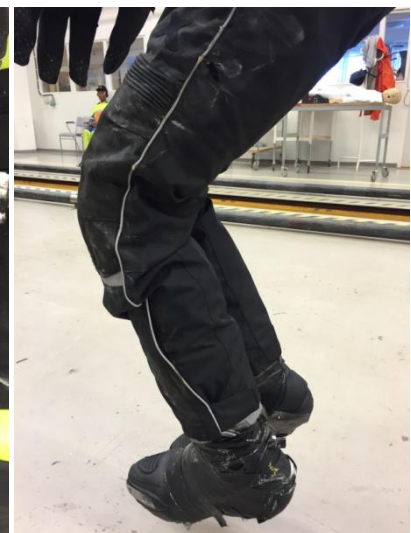
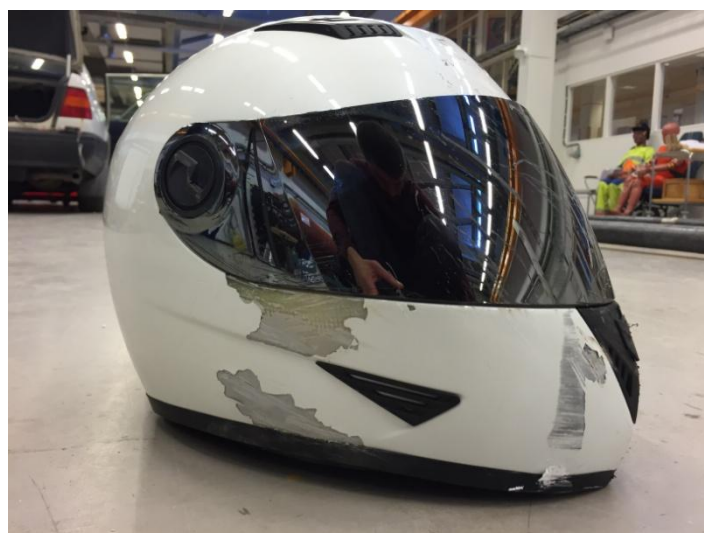
den första träffen skedde mellan boxer-motorn och MPS. Som i test 3 absorberade MPS en del energi, dock körde MC:n omkull efter ca 11m. Då kastades dockan av motorcykeln och gled på ovansidan av räcket utan att fastna eller komma åt stolparna.

V-underarm och hjälm. V-ben oskadat.

MC 35 m

Docka 29 m, vid räcket, vägsida

Figur 10: förlopp och skador i test 4.

Slutligen så visade test 4 att detta kan åtgärdas genom att skydda räckets ovansida med någon form av slätare struktur. Syftet med detta test var att visa principen med att skydda från stolparna, snarare än att testa en specifik teknik lösning eller produkt. Dock visade testet att denna princip är tillämpningsbar och att den gav det lindrigaste olycksförloppet. Boxer-motorn i kombination med MPS skyddade benet vid den första kollisionen, och "överglidningsskyddet" gjorde att dockan gled på räckets ovansida utan att fastna.

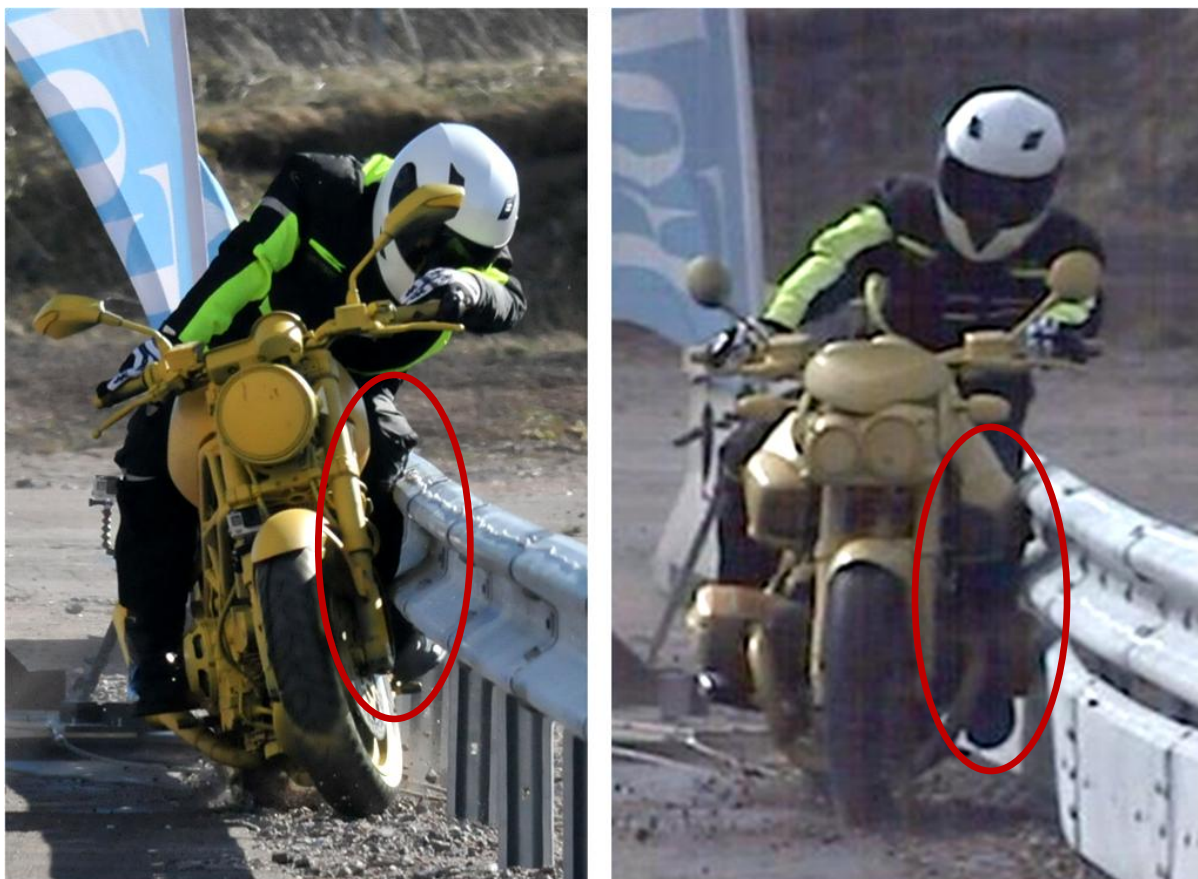
Figur 11: första träffen i räcket i test 1 och test 3.

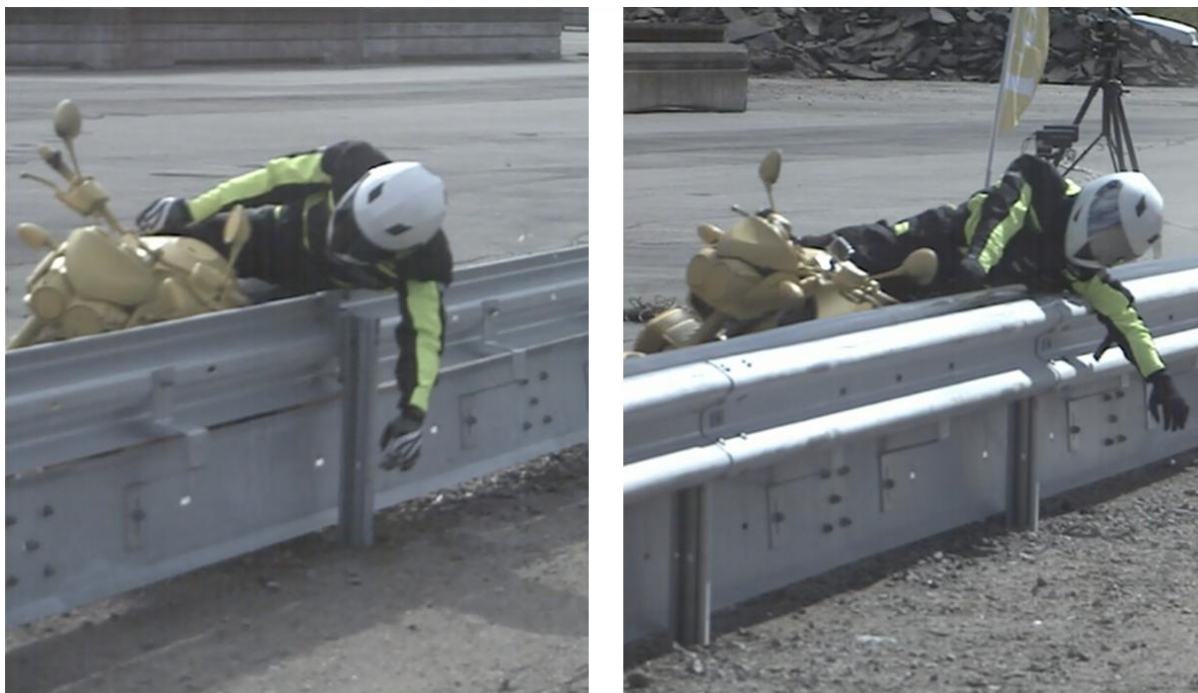
Figur 12: dockan glider på ovansidan av räcket i test 3 och test 4.
